LA SUSCEPTIBILIDAD A LA INESTABILIDAD DE LADERAS EN LA ZONA NORTE DE ALAJUELA Y EL TERREMOTO DE FRAIJANES DE 1888. EFECTOS Y PREVISION

*Rolando Mora**
*Luis Diego Morales***

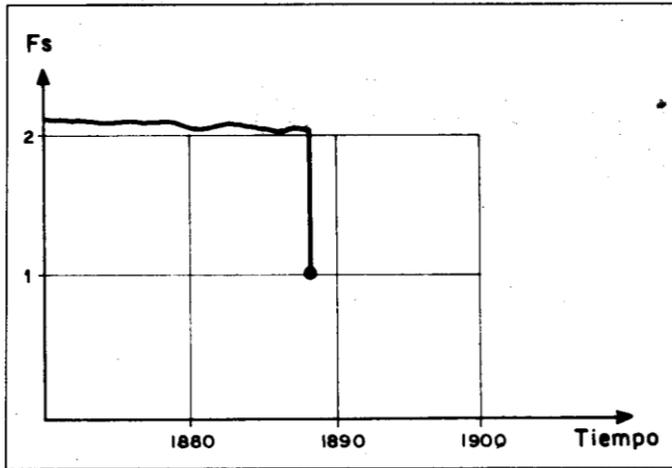
FIGURA 2.
Variación del factor de seguridad de la ladera noroeste de la Laguna de Fraijanes hasta el año 1888, cuando se produjo el deslizamiento. El factor de seguridad de la ladera se encontraba más o menos constante, cuando se produjo el evento sísmico, éste descendió súbitamente, desencadenándose un estado de inestabilidad.

El factor de seguridad de una ladera natural puede mantenerse más o menos constante a través del tiempo, pero sin embargo, a raíz de una sollicitación dinámica generada por un sismo, éste puede descender súbitamente, desencadenándose una condición de inestabilidad. Precisamente este fue el caso suscitado en diciembre de 1888 con motivo del terremoto de Fraijanes (ver fig. 2), donde las laderas, que aunque presentan pendientes no muy fuertes, se deslizaron en una extensión aproximada de 80 km². Es conveniente mencionar aquí que el contenido de humedad de los materiales debió de ser elevado, ya que se transitaba el mes de diciembre, inmediatamente luego de la temporada lluviosa.

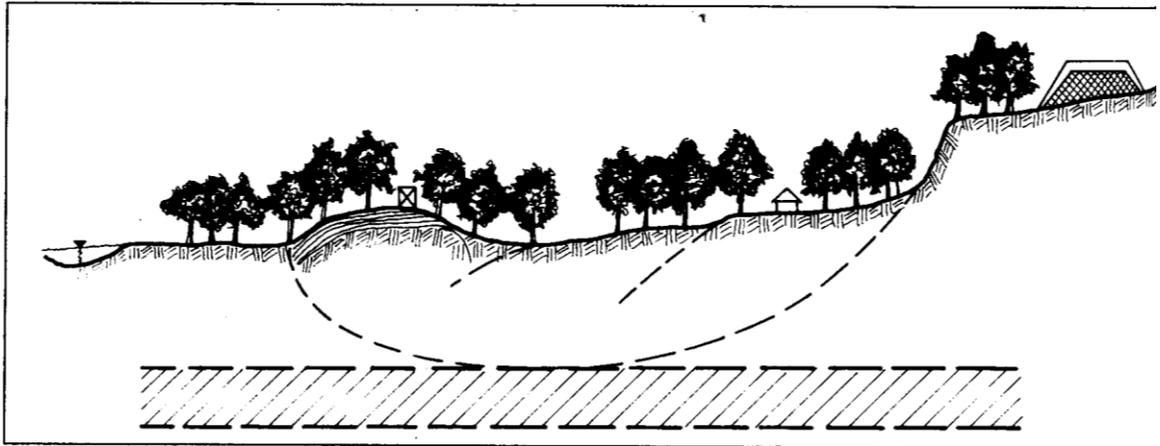
FIGURA 3.

El deslizamiento que originó la Laguna de Fraijanes se ubica en el flanco noroeste de ésta. Se manifestó a lo largo de una superficie de falla cilíndrica que penetró profundamente en el terreno, posiblemente hasta un estrato de arcilla que ofrece, por sus características físicas, la posibilidad de generación de la superficie de falla (Pittier, 1889; ver fig. 3). En este lugar, ya antes del evento existía una pequeña laguna, la cual fue desecada con el fin de utilizar el terreno como potrero (Pittier, 1889) con esto no se eliminaron las causas naturales que le daban origen, ocasionando que el terreno posiblemente contara con un contenido de humedad muy próximo al límite líquido. Los anteriores factores, conjugados con el efecto gatillo de la sollicitación dinámica del sismo, desencadenaron el deslizamiento, que involucró aproximadamente 250.000 m³ de suelo.

Este deslizamiento ocurrió en sentido transversal a la depresión, obstruyéndola y dando lugar a la nueva laguna que existe allí todavía (Pittier, 1889). Además como producto del estado de consistencia del suelo se generó un alud, el cual fue canalizado

Posible mecanismo de falla de la ladera noreste de la Laguna de Fraijanes, falla cilíndrica, generada posiblemente en forma incipiente por la presencia de un estrato menos consistente y disparada por la sollicitación dinámica del sismo de 1888.

por la topografía ladera abajo, con una anchura 20 a 30 metros, recorriendo un tramo de 150 m y dejando atrás un hondo foso. Luego se ensanchó más y más, hasta que la zona móvil alcanzó aproximadamente 200 m de ancho, arrasando con la casa del señor Rafael Castro, incluyéndolo a él y parte de su familia, para finalmente ser conducido por el cauce de la quebrada El Salto hasta el río Tambor (Pittier, 1889). Aún hoy día, pueden observarse algunos bordes de este alud como pequeños montículos paralelos al cauce de la quebrada Salto, así como la corona y la parte frontal del deslizamiento principal (fig. 3).

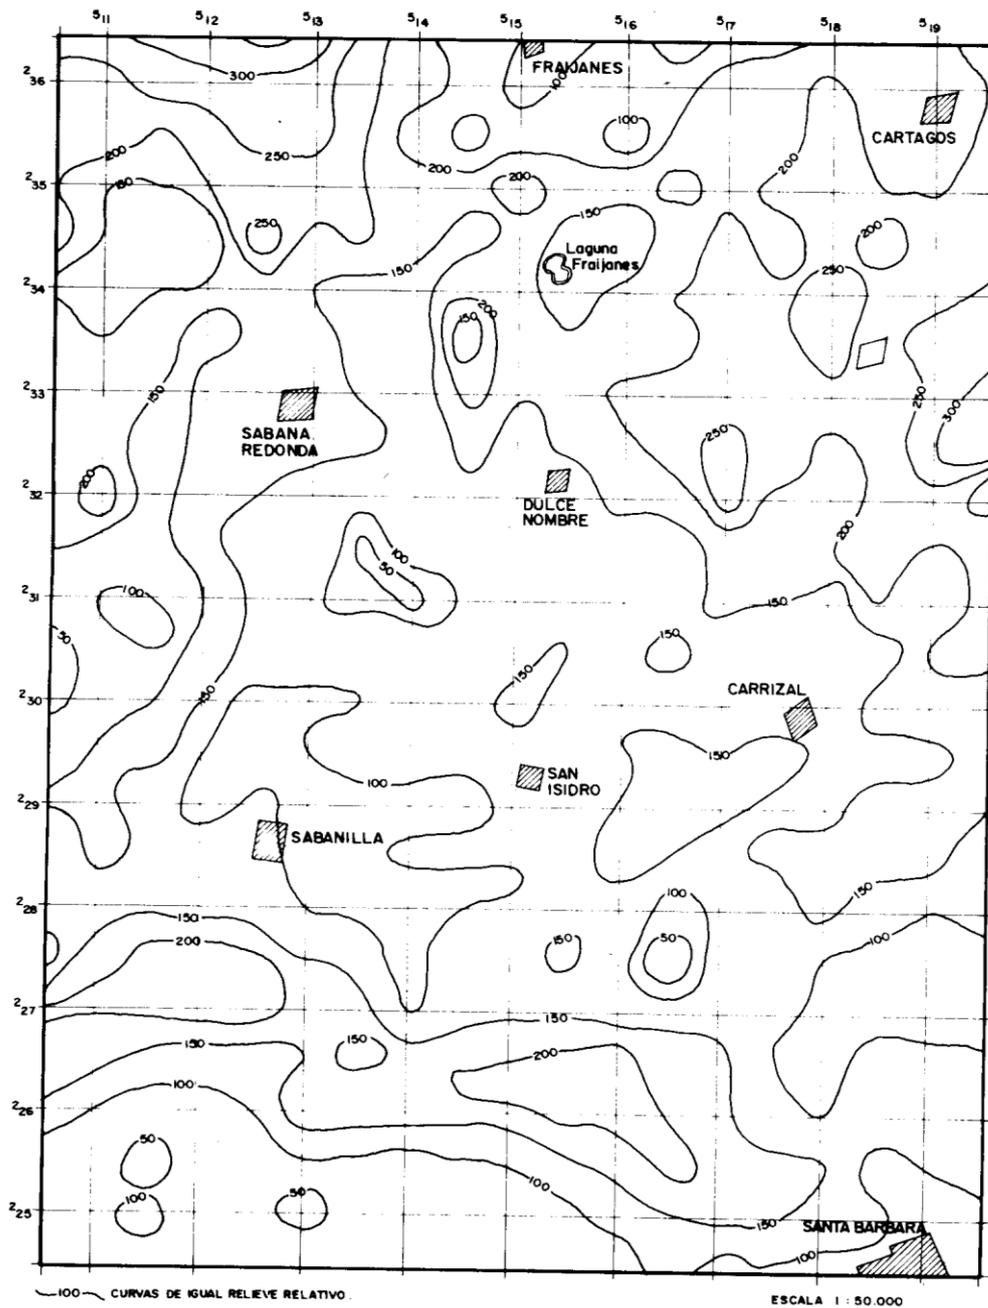
FIGURA 4.

Mapa de «relieve relativo» de una parte de la hoja Barva. En él se observan las curvas de igual «relieve relativo» en m/km^2 , presentándose anomalías en las zonas donde éstas se densifican o adquieren valores altos.

relativo» (ver fig. 4). En este tipo de mapas las anomalías se manifiestan donde las curvas de igual relieve relativo se densifican o donde éstas adquieren valores elevados. En nuestro caso, se pueden resaltar claramente las anomalías debidas al escarpe de Alajuela, las estribaciones de los macizos del Poás y Barva, así como el cañón del río Poás.

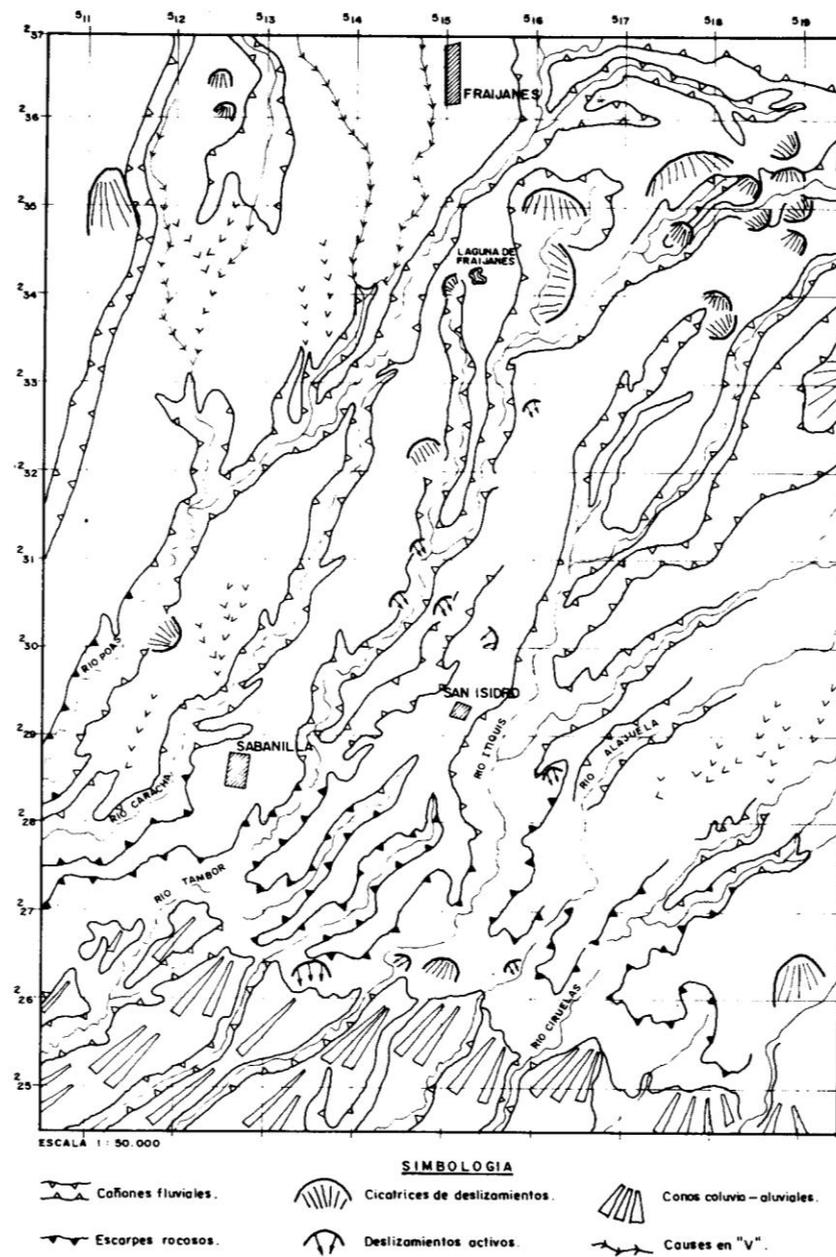
FIGURA 5.
Mapa geomorfológico de una parte de la hoja Barva, adaptado de Bergoing (1981). Se evidencian en él los principales rasgos de la geodinámica externa que pueden contribuir a la inestabilidad potencial de la zona estudiada.

Como otro medio de caracterizar la susceptibilidad a la inestabilidad de laderas, se ha confeccionado también un mapa de la geodinámica externa de la zona, basado en la Carta Geomorfológico del Valle Central de Costa Rica (Bergoing, 1981) e incorporando todas las observaciones y registros realizados en material de deslizamientos (ver fig. 5).

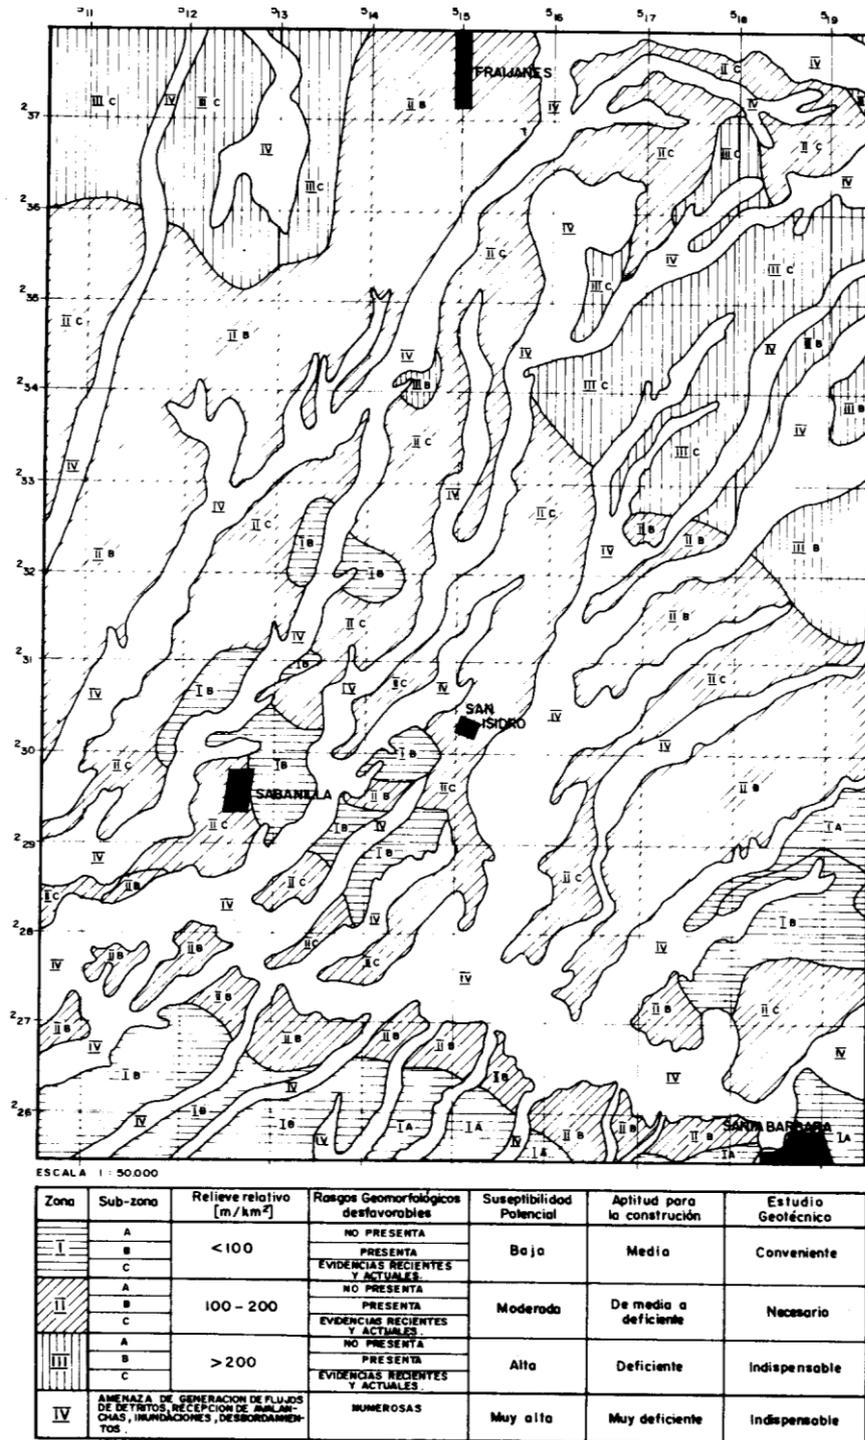
FIGURA 6.

Combinando la información presentada en los dos mapas anteriores, podemos realizar una estimación de la susceptibilidad a la inestabilidad de laderas en la zona, basados, como ya se ha mencionado, en criterios topográficos y geomorfológicos. Como resultado se ha obtenido la zonificación de la región en áreas que presentan diferentes susceptibilidades a la inestabilidad potencial (ver fig. 6).

Zona I: En esta zona el relieve es menos de 100 m/km², la susceptibilidad a la inestabilidad es baja, presenta una aptitud media para la construcción de urbanizaciones, obras civiles, etc., por lo que es conveniente la realización de estudios geotécnicos para su correcto diseño.

Zona II: El relieve relativo varía de 100 a 200 m/km², presenta una susceptibilidad potencial moderada, su aptitud para la construcción de urbanizaciones, obras civiles, etc., es de media a deficiente, por lo que es necesaria la realización de estudios geotécnicos antes de su diseño.

Mapa de susceptibilidad a la inestabilidad de laderas de una parte de la hoja Barva. Es una combinación de los dos mapas anteriores, para así delimitar las zonas de diferente susceptibilidad potencial al deslizamiento, así como de diferente aptitud para la construcción (ver texto).

Zona III: El relieve es mayor de 200 m/km², presenta una susceptibilidad potencial alta, su aptitud para la construcción de urbanizaciones, obras civiles, etc., es deficiente, por lo tanto, el estudio geotécnico es indispensable antes de su diseño.

Zona IV: Esta zona presenta amenaza de deslizamientos, desprendimientos de bloques, recepción de avalanchas, inundaciones y desbordamientos.

Este es el primer intento de cartografía geotécnica en una parte del Valle Central, y se procura evidenciar la necesidad imperante de la realización de estudios geotécnicos, para así disminuir el riesgo a que se enfrentan las diferentes obras civiles, urbanizaciones, etc., ante una amenaza natural, como la de la inestabilidad de las laderas naturales y su posible desencadenamiento ante la solución dinámica causada por un sismo.
