## Cambios en la línea de costa en el Caribe Sur de Costa Rica durante el periodo 2005-2016

Changes in the shoreline on South Caribbean of Costa Rica during the period 2005-2016

Gustavo Barrantes Castillo<sup>1</sup>, Luis Fernando Sandoval Murillo<sup>2</sup>

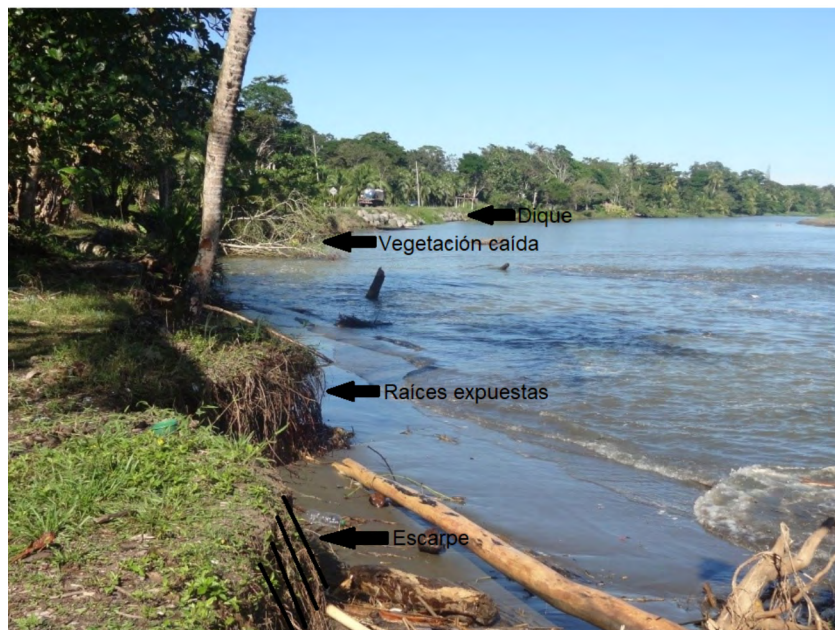
**Figura 6.** Desembocadura del río Bananito. En la foto es posible apreciar un proceso de erosión sobre la margen derecha que se evidencia en la presencia de un escarpe, la caída de vegetación y la exposición de raíces, así como la presencia de un dique construido con cantos rodados sobre la orilla de la carretera

**Figure 6.** Mouth of the Bananito River where an erosion process is shown on the right bank, it is also evidenced the presence of an escarpment, the vegetation falls and exhibition of roots, as well as the presence of a dike built with boulders on the side of the road.

En este sector no se aprecia un patrón claro por la alternancia de puntos con erosión y sedimentación, debido a la presencia de tres bocanas de sistemas fluviales importantes, como lo son la del río Banano, Vizcaya y Bananito. En términos generales, el NSM oscila entre un mínimo de -24.7 m y un máximo de 97.7 m, presentado una media de 7.3 m. Por su parte, la LRR media es de 0.63 m/a lo que representa una tasa de acreción baja (**Figura 5**). El cambio en la posición de las desembocaduras implica que un margen sedimento mientras el margen opuesto erosiona (**Figura 6**).
