## La potencial contribución del Plan Regulador Territorial frente al desastre en la Ciudad de Upala, Provincia de Alajuela, Costa Rica, asociado al paso del Huracán Otto

The potential contribution of the Territorial Regulatory Plan to offset the disaster take place in the City of Upala, Province of Alajuela, Costa Rica, associated with the passage of Hurricane Otto

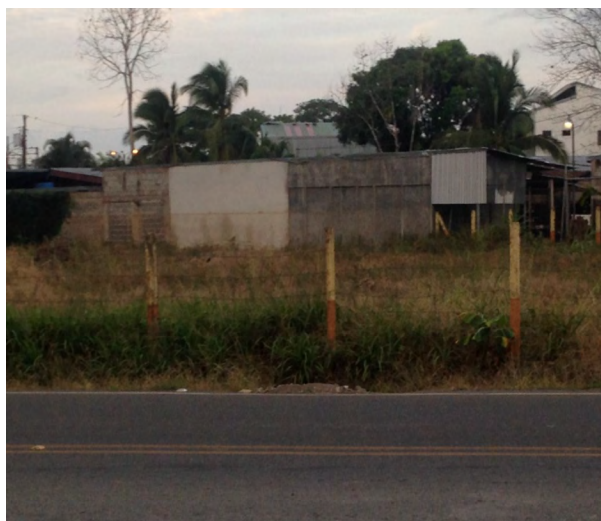
**Figura 1:** Marcas dejadas por la inundación del 24-25 de noviembre de 2016.

3. Se realiza un levantamiento en campo de la altura de agua a partir de las marcas dejadas por la inundación asociada con el paso del huracán Otto por la ciudad y barrios próximos. Para esto se efectúan dos campañas de medición, en todos los casos la altura máxima del agua durante la inundación fue determinada a partir de las marcas dejadas en las edificaciones, utilizando una cinta métrica (Figura 1). A continuación, se detalla cada campaña:
