## **RISCOS GEOMORFOLÓGICOS NO BAIRRO SANTA MARIA ARACAJU/SE**

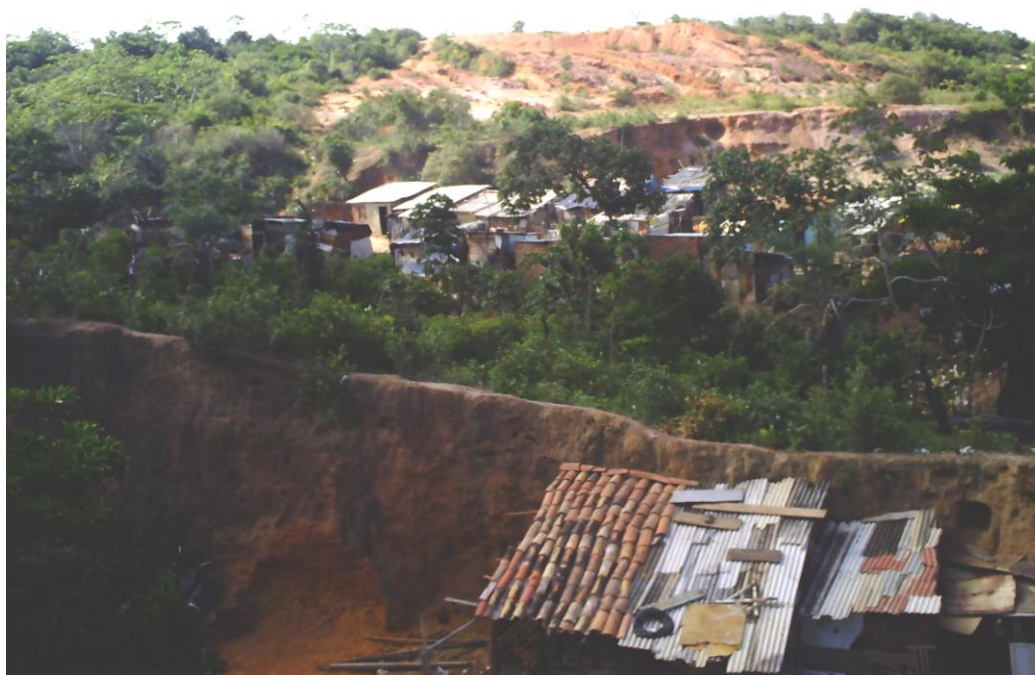
**Figura 01: Ocupação em área interna de uma voçoroca acelerando o processo de degradação**

Nas encostas do Morro do Avião, devido a sua acentuada declividade, as moradias foram implantadas em patamares, através do seccionamento da vertente sem acompanhamento de técnicos, ocasionando a alteração da geometria da encosta e a remoção da cobertura vegetal e da camada superficial do solo (**Figura 01**). Com isso há o aumento da possibilidade de ocorrência de voçorocamento e/ou movimentos de massa localizados. Em algumas moradias o risco de escorregamento é duplo, podendo ocorrer tanto no talude localizado atrás dela, como no patamar em que está assentada. Essa situação ocorre com as moradias presentes no meio dos patamares do talude.

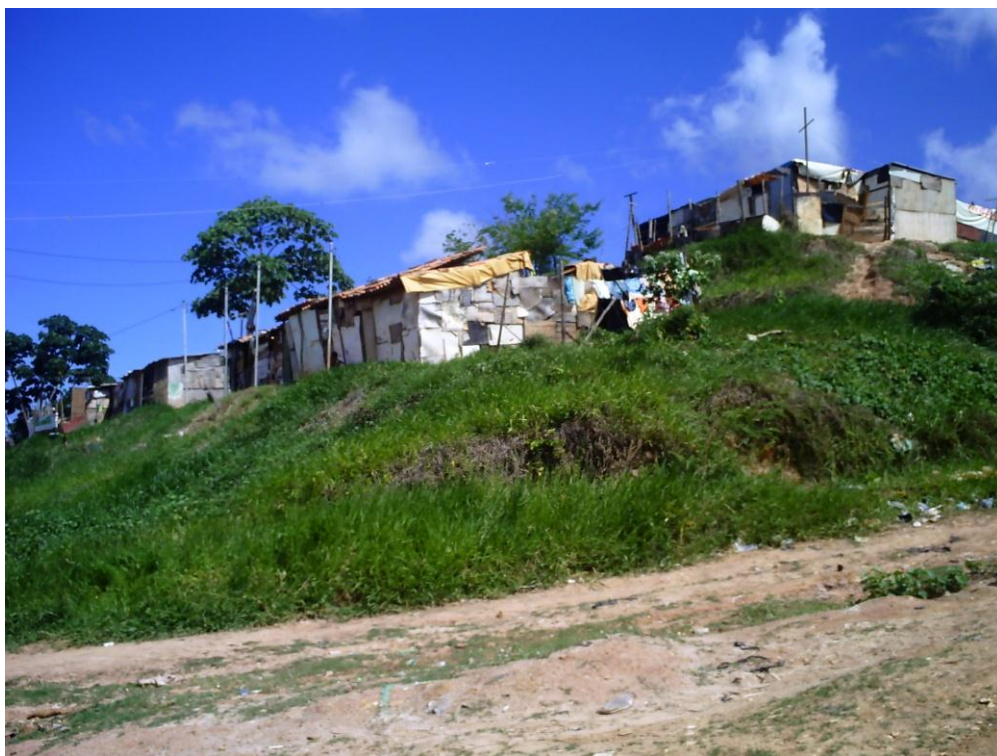
Nessas condições, se manifestam os tipos de erosão laminar ou em lençol, a linear e o voçorocamento (figura 02). Ocorre, inicialmente, a erosão laminar causada pelo escoamento difuso das águas de chuva que, ao se acumularem nas depressões do terreno, começam a descer pela encosta devido à saturação do solo e pouca contenção das águas pelas poças. A erosão linear provocada pela concentração das linhas de fluxo das águas superficiais forma sulcos na superfície do terreno o qual, ao aprofundar, causa o aparecimento das ravinas (ARAÚJO. 2006). A evolução das ravinas se configura em erosão por voçorocamento, em que há além da perda de solo, a formação de áreas que comprometem a estabilidade das mordias.

**Figura 02: Secção de patamares ocupados por moradias precárias nas encostas, sujeitas a risco geomorfológico no bairro Santa Maria**
