**MANEJO DE CUENCAS ANTE  
DESASTRES NATURALES:  
CUENCA ALTA DEL  
RIO REVENTADO, CARTAGO**

**RESUMEN**

### 3. LA CUENCA DEL RIO REVENTADO: UN CASO EXITOSO DE REHABILITACION Y MANEJO DE CUENCAS ANTE DESASTRES NATURALES

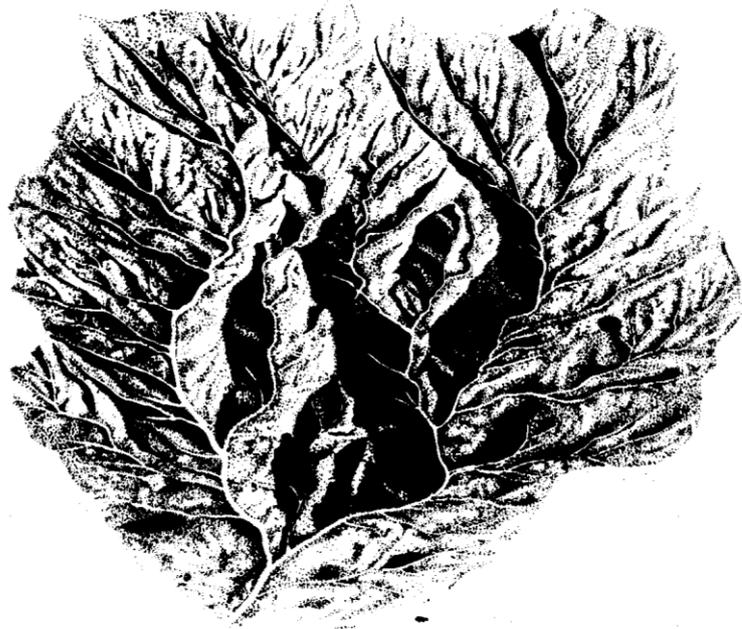
**FIGURA 1.  
CUENCA  
HIDROGRAFICA.**

La cuenca hidrográfica puede considerarse como una unidad geográfica natural en la cual todos los productos (aguas, sedimentos, materia orgánica, etc.) drenan por un cauce o río principal (Chang, 1982). Físicamente la cuenca puede delimitarse en el terreno considerando la divisoria topográfica de las aguas (figura 1). Desde el punto de vista económico es una unidad espacial natural para la planificación y gestión del desarrollo socioeconómico de una región o país.

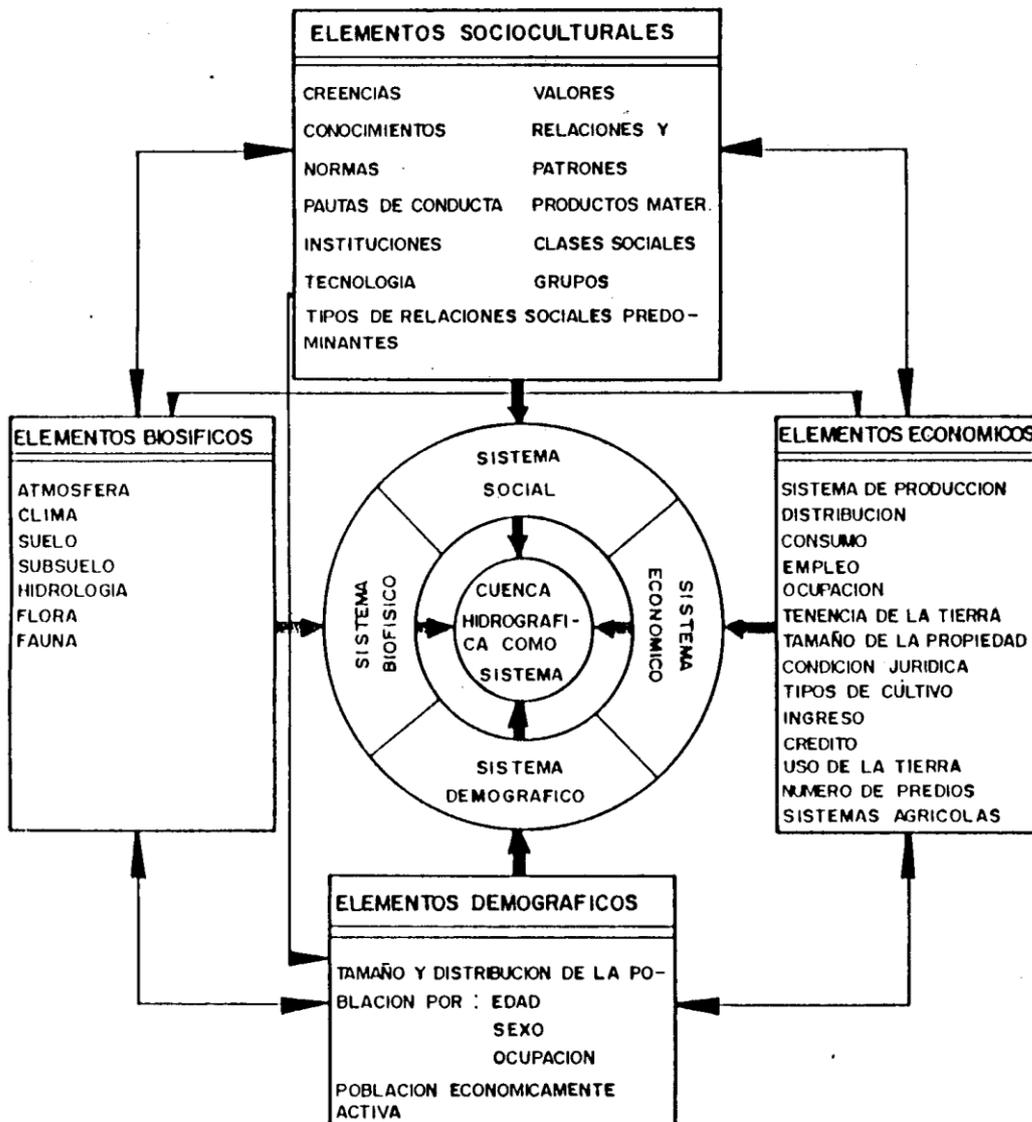
**FIGURA 2.**  
**LA CUENCA HIDROGRAFICA COMO SISTEMA. COMPONENTES**  
**NATURALES E INTERACCIONES.**

Todo plan de manejo debe tener un enfoque múltiple e integral (Brown, 1963), para lo cual debe considerar los diferentes componentes físico-biológicos y socioeconómicos que definen las interacciones y procesos naturales y antrópicos en la cuenca (Satterbund, 1972). Una forma de representar los componentes e interacciones en la cuenca es utilizando el concepto de sistema. Para facilitar el análisis y la toma de decisiones se ha dividido la cuenca en cuatro subsistemas mayores, a saber: social, demográfico, económico y biofísico (Seminario, 1985). La planificación y desarrollo armónico de la cuenca dependerá de la interacción entre dichos subsistemas (figura 2).

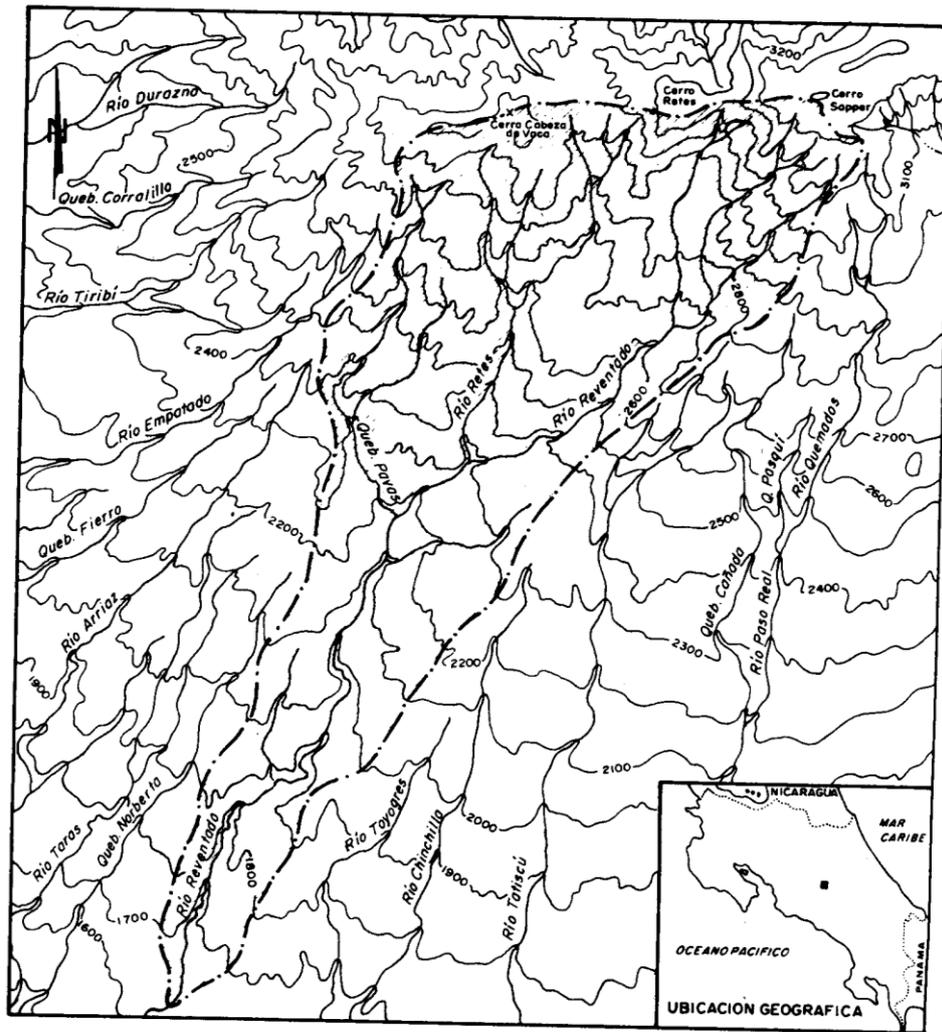
**FIGURA 3.**  
**CUENCA DEL RIO REVENTADO, CARTAGO, COSTA RICA.**

La cuenca del río Reventado (figura 3) experimentó el efecto devastador de la erupción del volcán Irazú entre marzo de 1963 y febrero de 1965. Como consecuencia de la deposición de ceniza con un pH ligeramente superior a 4,0, el 80 a 100 % de la cobertura vegetal fue eliminada en la cuenca superior (figura 4) ocasionando, a la vez, cambios drásticos en el suelo e hidrología de la cuenca.

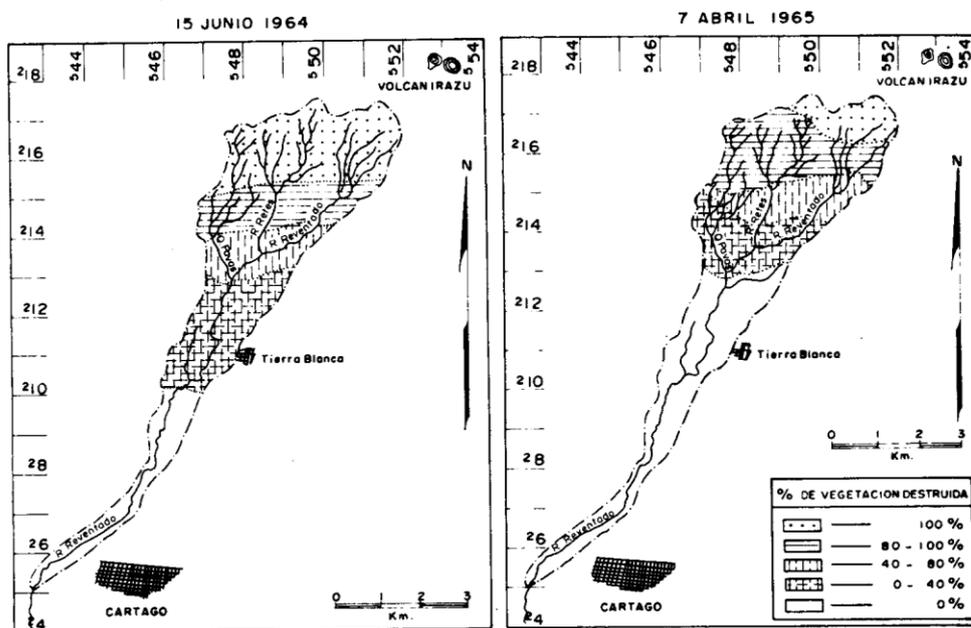
**FIGURA 4.**  
**ESTIMACION VISUAL DEL IMPACTO DE LA ERUPCION DEL**  
**VOLCAN IRAZU EN LA COBERTURA VEGETAL DE LA CUENCA DEL**  
**RIO REVENTADO.**  
Adaptado de ICE, 1965.

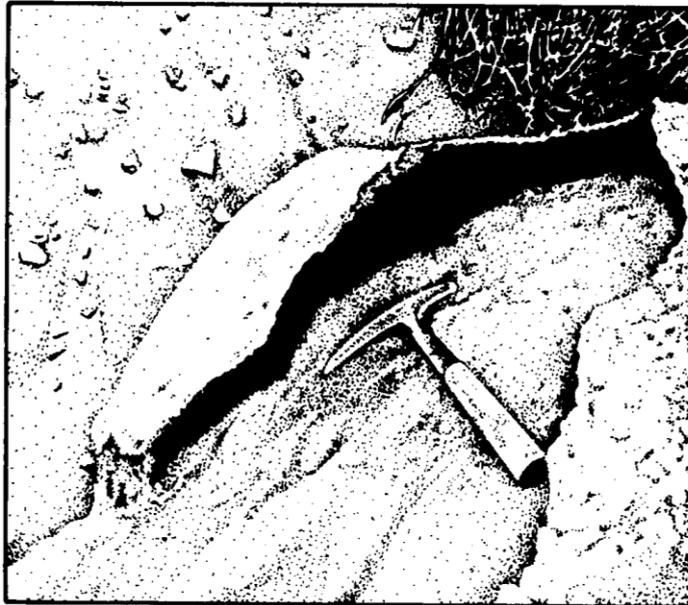
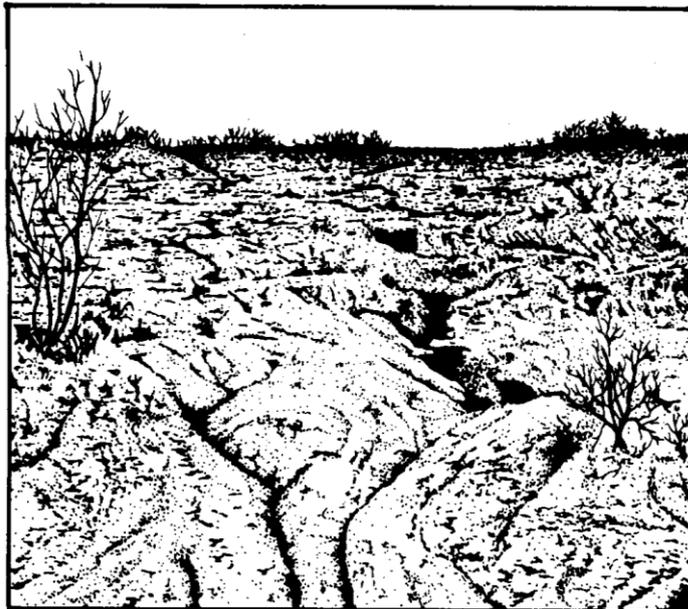
**FIGURA 5.**  
**EFFECTO DE LA ACTIVIDAD VOLCANICA SOBRE LA VEGETACION Y**  
**EL SUELO. A. FORMACION DE CAPA SUPERFICIAL**  
**IMPERMEABLE; B. VISTA DEL BORDE NORTE DE LA CUENCA**  
**SUPERIOR DEL RIO REVENTADO, ELEVACION 3.300 m.s.n.m.**  
Adaptado de ICE, 1965.

La ausencia de vegetación, la formación de una capa de ceniza impermeable, aunado al régimen pluviométrico, ocasionaron al menos unas 47 avenidas de lodo y detritus, así como serios problemas de erosión e inestabilidad en las áreas de mayor pendiente (figura 5) y en los cauces y márgenes de los ríos (cuadro 1). Se estima que entre marzo de 1963 y marzo de 1965 se depositó un equivalente de 2,1 cm de ceniza en la ciudad de San José (figura 5) y que para finales de la estación lluviosa de 1964

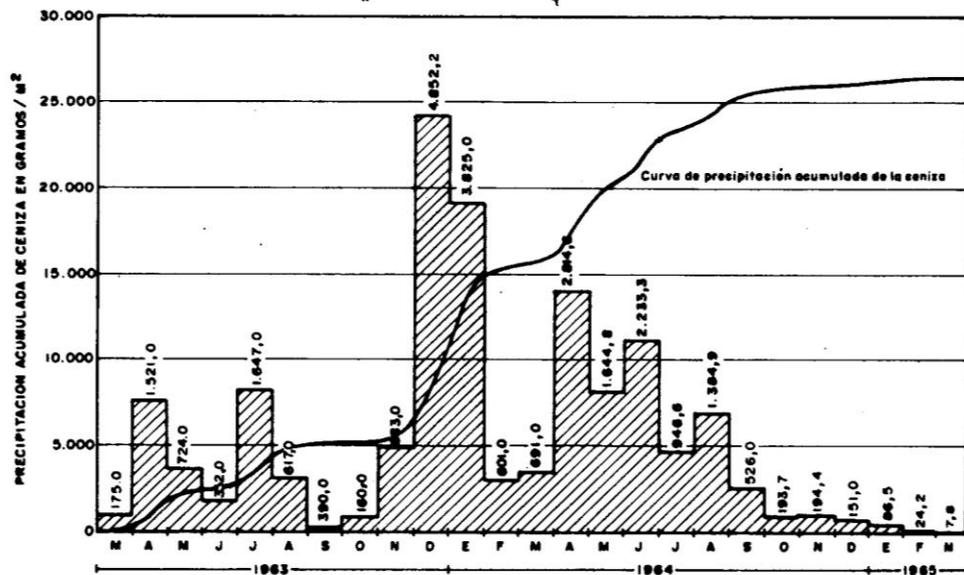
**FIGURA 6.**  
**PRECIPITACION MENSUAL DE CENIZA VOLCANICA EN SAN JOSE**  
 (marzo de 1963-marzo de 1965).  
 Fuente: ICE, 1965.
