# LA EXPANSIÓN DEL ESPACIO URBANO COSTERO EL COCO Y SU RELACIÓN CON LA VULNERABILIDAD A LA CONTAMINACIÓN DEL RECURSO HÍDRICO, PENÍNSULA DE NICOYA, COSTA RICA

## THE SPRAWL OF URBAN COASTAL SPACE AND ITS RELATIONSHIP TO THE POLLUTION OF WATER RESOURCES ALONG THE COCO COAST, NICOYA PENINSULA, COSTA RICA

*Lidia Orias Arguedas<sup>1</sup>*

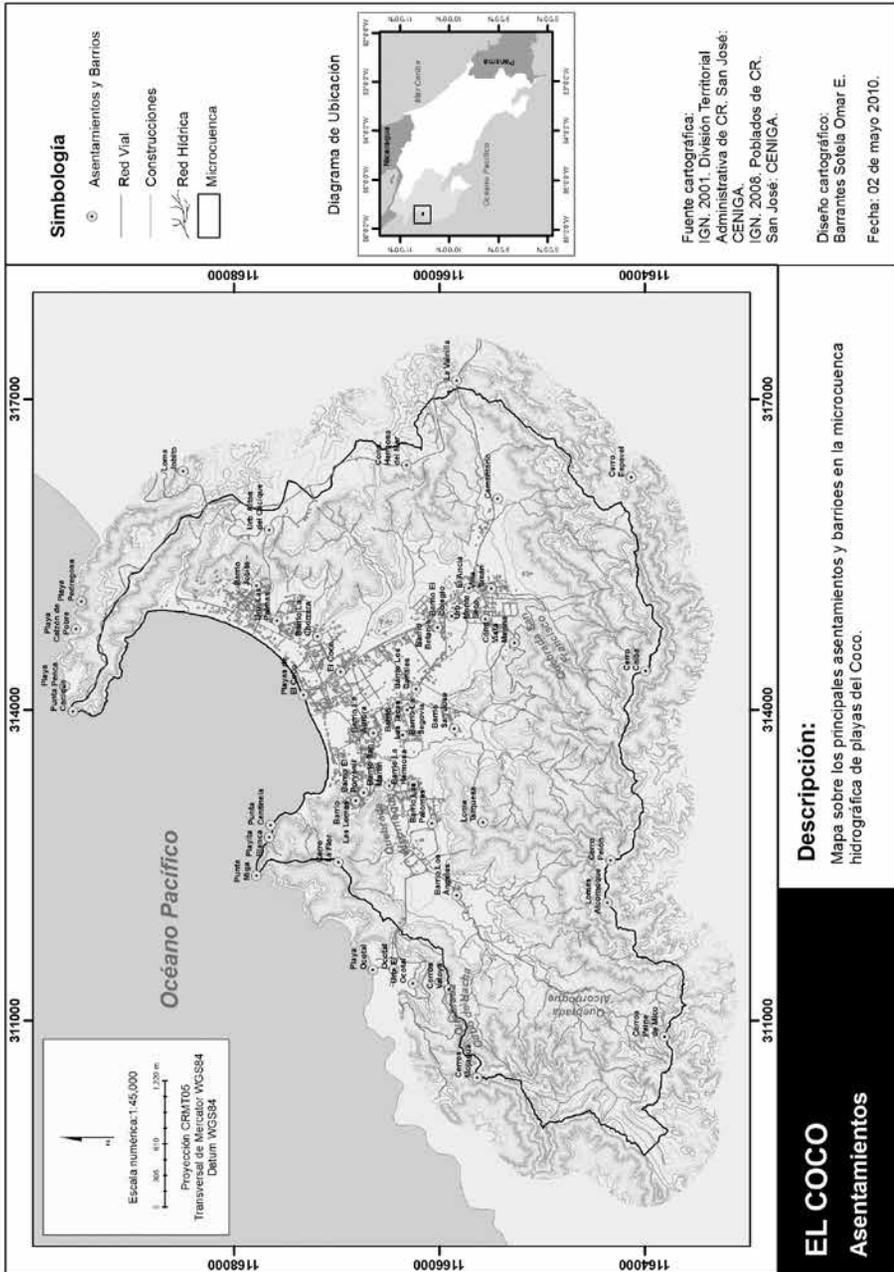
Mapa 1. Asentamientos y barrios en espacio costero urbano El Coco

El mapa 1 muestra como el crecimiento urbano se ha expandido hacia todas las áreas de los Depósitos Cuaternarios.

Historicamente los barrios populares se hallan distribuidos principalmente en el área litoral, al noreste: La Chorrera y Jobito. Al noroeste: La Aurora, San Martín y el Porvenir. Muy cercano a estos barrios, se encuentra el asentamiento en condiciones de pobreza Las Lomas; como su nombre lo indica, se encuentra en una pendiente bastante inclinada y muy cercano al área de recarga acuífera.

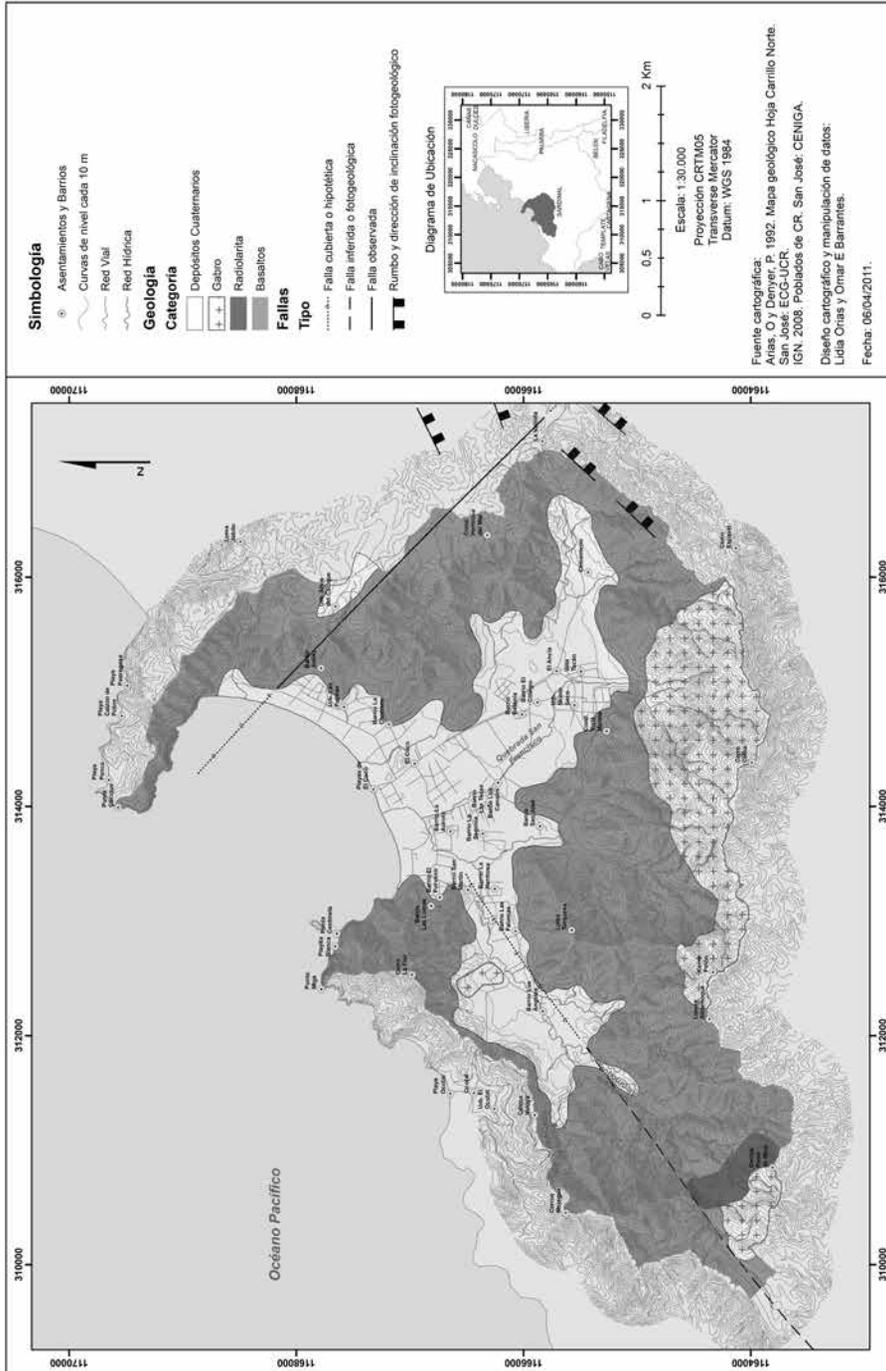
Mapa 2. Geología del área de estudio

El mapa 2, muestra la geología del área de estudio, en él se aprecian las unidades geológicas descritas: basaltos, radiolaritas y gabros. Los depósitos cuaternarios y el fallamiento local.

El Mapa Geológico del área de estudio muestra la presencia de dos fallas. Existe una falla observada que presenta una dirección N - SE, que atraviesa el complejo de Nicoya, en el área que cubre el área de playa arenosa se sugiere una falla cubierta. La segunda falla presenta una dirección N - SW, se considera que gran parte los Depósitos Cuaternarios son atravesados por ella, de manera cubierta o hipotética (Arias y Denyer, 1993).

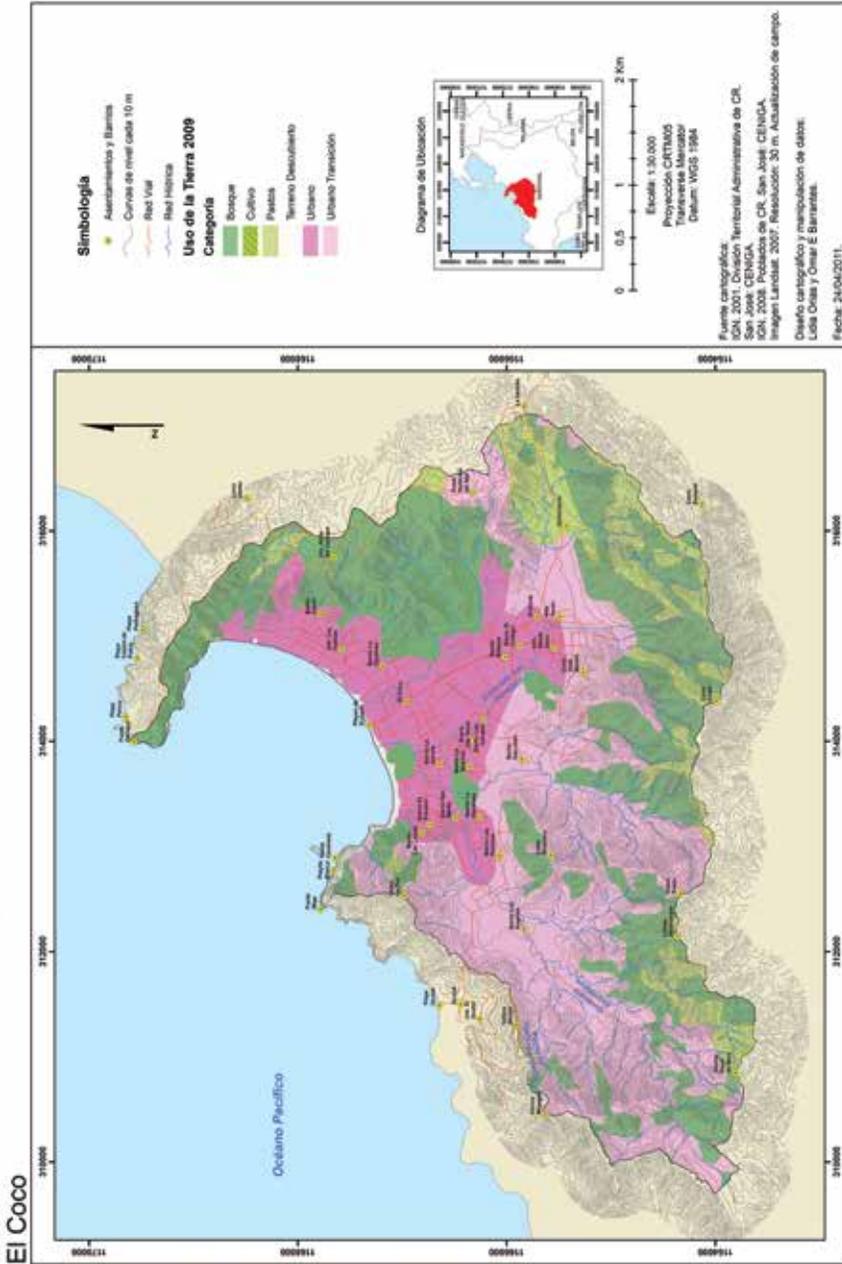
Mapa 3. Uso de la tierra en el área de estudio, 2009

El mapa 3, correspondiente a los usos de la tierra para el año 2009,<sup>1</sup> se observa un cambio ingente en el que ha aumentado el crecimiento de la mancha urbana, que en un 4%. El área urbana en transición ha provocado la desaparición de gran parte del bosque, que para 1998 era de un 63,74%, ahora ha desaparecido cerca del 13%; parte de esta disminución

**Fuente:** Derivado de la teledetección a partir de imágenes satelitales del año 2007 y del trabajo de campo de 2009.

<sup>1</sup> El mapa representa las condiciones de uso actual (2013), a causa de la desaceleración del sector construcción, y de la crisis mundial que afectó la macroeconomía nacional; el resultado fue la baja en el número de días de visita del turismo transnacional y flotante.

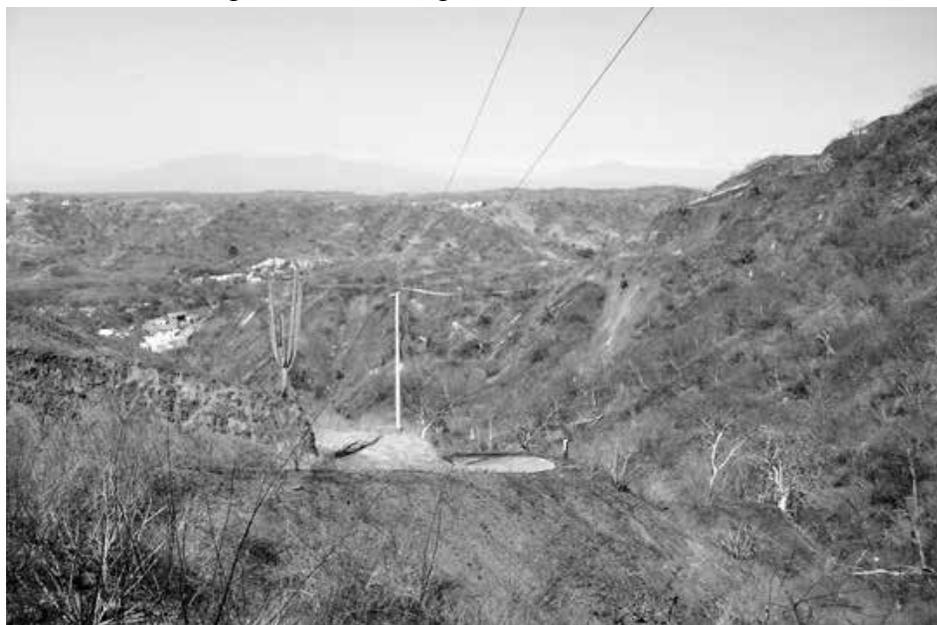
**Figura 2.** Fotografía de una sección lateral del Complejo de Nicoya, durante el período seco. Espacio urbano costero de El Coco

Cabe aclarar que el paisaje expuesto en la figura 2, corresponde al período seco, cuando los árboles pierden su follaje y verdor. A escasos días de la entrada del período lluvioso reverdecen; sin embargo la situación sigue siendo la misma; la degradación de áreas boscosas está generando erosión aun cerca del área de playa.

La presión por la construcción de residencias y de hoteles cercanos a las áreas de protección boscosa también han afectado los hábitats de especies que se han visto reducidas, debido a la desaparición de áreas que servían como corredores biológicos, obsérvese la figura 2.

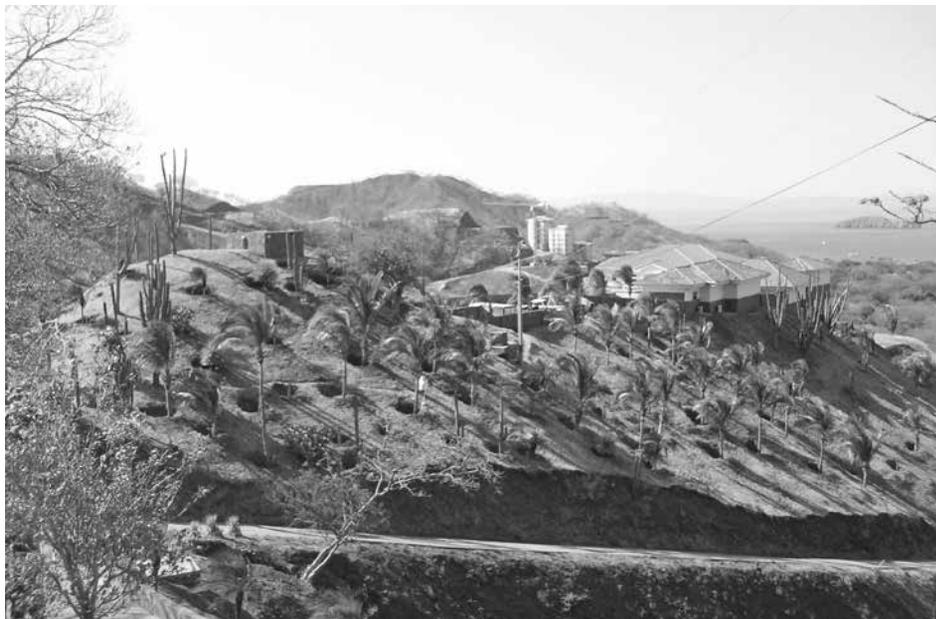
**Figura 3.** Fotografía de una sección lateral del Complejo de Nicoya, durante el período seco. Espacio El Coco

La expansión urbana también ha provocado el constante terraceo en las laderas de los cerros del Complejo de Nicoya, para la construcción de viviendas de lujo. Esta realidad hace ver el problema de la desestructuración del espacio costero; por tanto, la sostenibilidad del recurso hídrico no está garantizada, ya que se compromete la capacidad de carga del acuífero,

que obligará a corto plazo a AyA a invertir en la ampliación de la red de tuberías a áreas cada vez más distantes (observese la figura 3).

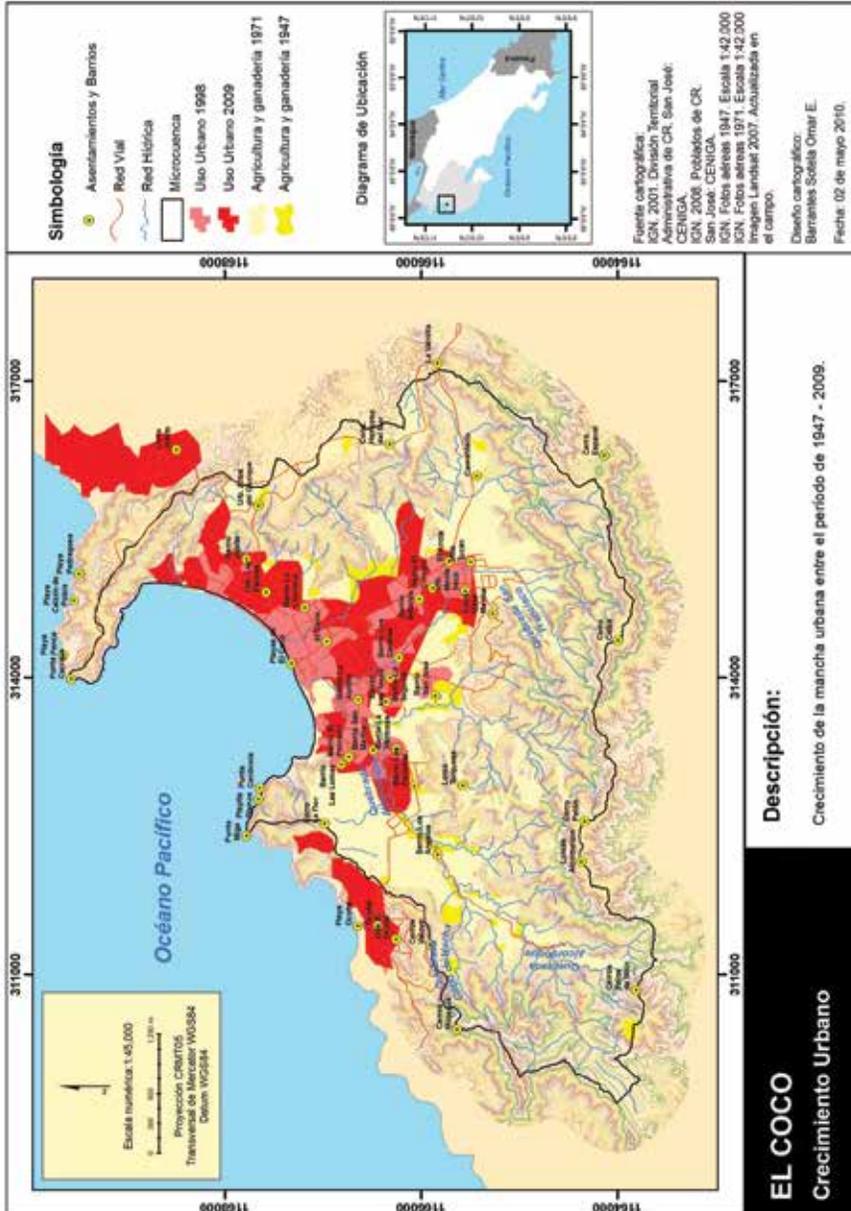
**Mapa 4. Crecimiento urbano en espacio urbano costero El Coco. Período 1947-2009**

El mapa 4 correspondiente al uso de la tierra en el área de estudio, muestra el crecimiento urbano; en el se observa la expansión de la mancha urbana en el período comprendido entre 1947 - 2009. La imagen muestra que todavía en los años 70 no existía un área urbana. No es hasta inicio de la década de los 90, que la actividad turística iniciará el proceso de crecimiento de la mancha urbana, misma que actualmente cubre toda el área perteneciente a los depósitos cuaternarios, donde se produce la recarga del acuífero El Coco

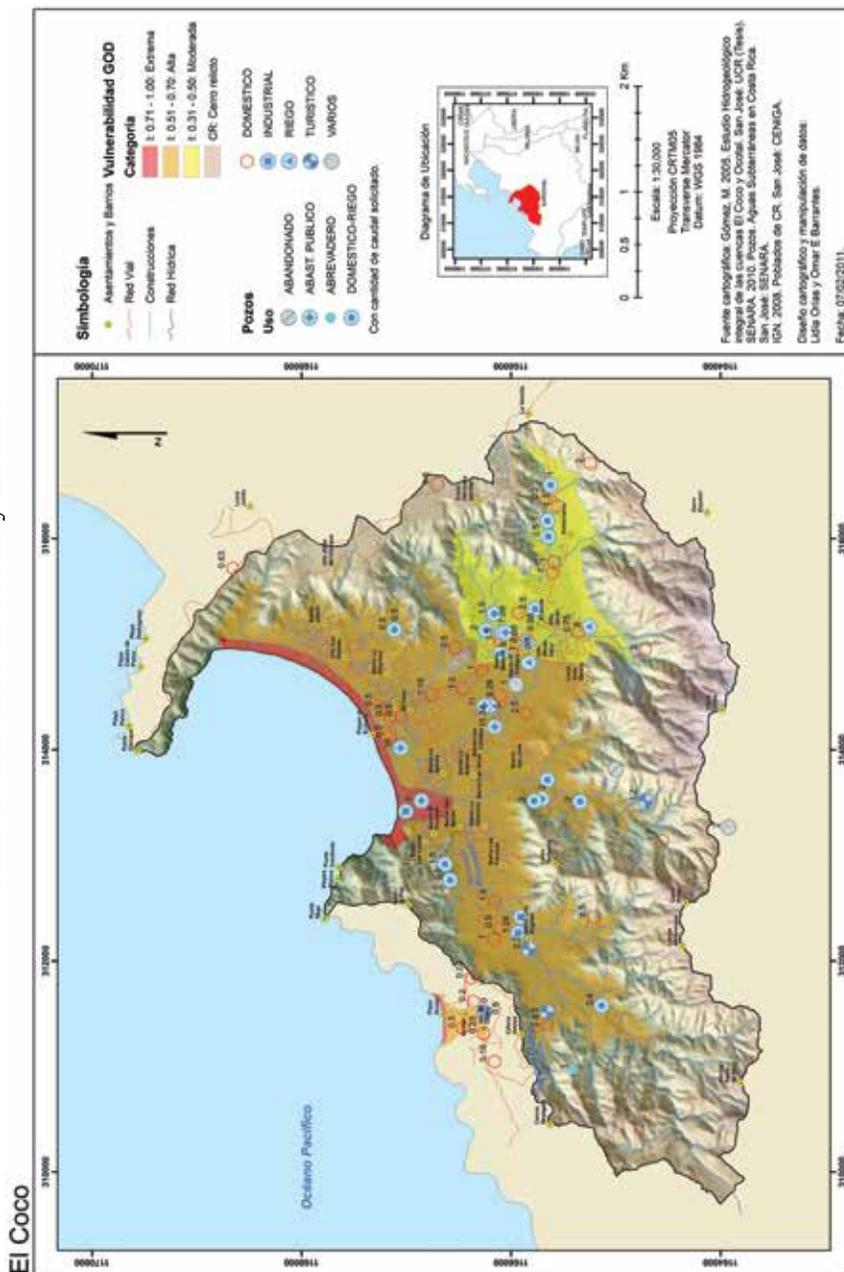
**Mapa 5. Vulnerabilidad GOD para los acuíferos coluvio- aluviales de Ocotal y El Coco**

Al correlacionar la distribución espacial de los pozos registrados en SENARA y la diseminación de tanques sépticos con la cercanía en metros de los campos de pozos unos de otros se expresa una alta vulnerabilidad a la contaminación en el acuífero El Coco.

Los resultados de correlacionar el mapa GOD del Espacio urbano costero El Coco con los pozos legalmente registrados pone en relieve la alta densidad de los pozos sin que se respete la determinación según la Ley de aguas de PPP o ZOC, en tanto existen pozos perforados a distancias menores de 200 metros entre sí, incluso a menos de 50 metros en áreas urbanizadas con tanques sépticos, que comprometen la calidad del agua potable e incluso de aquella que se infiltra.
