ESTADO ECOLÓGICO DE LA CUENCA BAJA DEL ARROYO SAN BERNARDO, SIERRA DE LA VENTANA, ARGENTINA

ECOLOGICAL CONDITIONS OF THE SAN BERNARDO STREAM'S LOW BASIN, *SIERRA DE LA VENTANA*, ARGENTINA

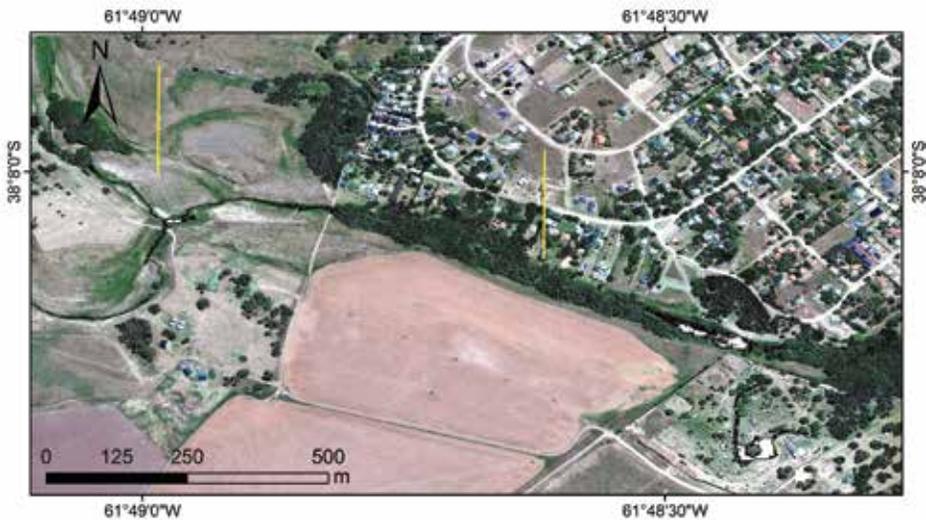
Figura 2. Tramo seleccionado para la aplicación del Índice Hidrogeomorfológico

Para la aplicación del índice se seleccionó un tramo en la cuenca baja del arroyo San Bernardo (fig. 2). La escala de observación ideal para la implementación de este índice es para los tramos inferiores al kilómetro, en el caso del tramo seleccionado la extensión es 1.071 m señalado entre barras en la figura.

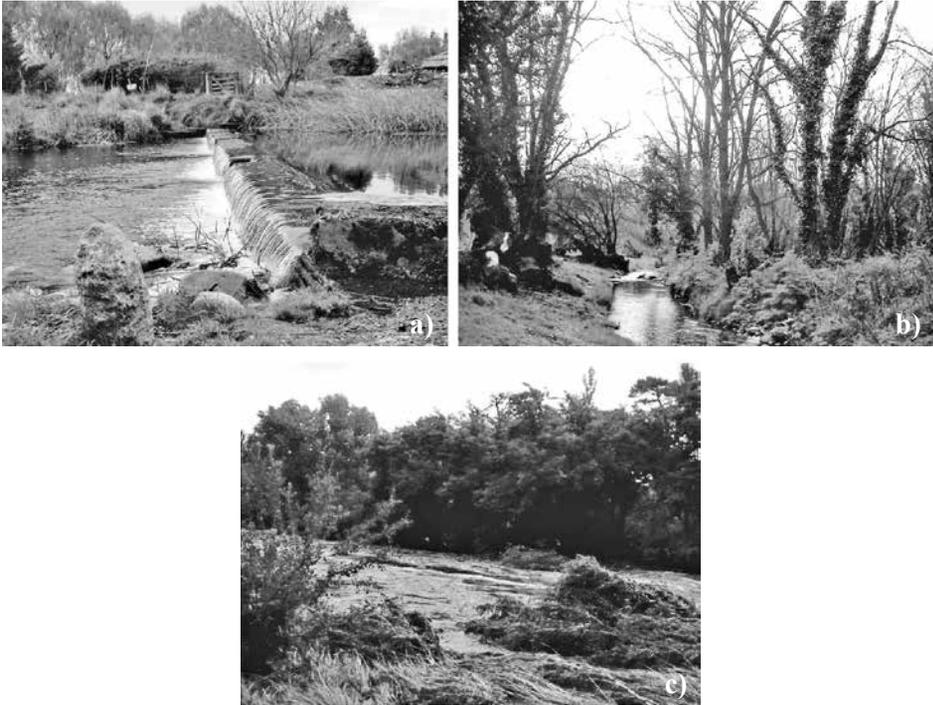
Figura 3. Naturalidad del régimen de caudal

Para calificar (p1) se consideró que en la mayor parte del tramo, la cantidad de caudal circulante responda a la dinámica natural, lo cual deja de suceder en los procesos extremos. La presencia de un dique de pequeñas dimensiones no modifica la cantidad de caudal circulante y el arroyo presenta una dinámica natural. Por otra parte, la vegetación ribereña y las especies arbóreas de gran porte actúan como diques naturales, retienen el agua y magnifican las crecidas (fig. 3).

En la fotografía a) se puede observar el dique de pequeñas dimensiones mientras que en la fotografía b) se observa la vegetación que se encuentra sobre las márgenes y el cauce la cual actúa reteniendo el caudal en épocas de crecidas extraordinarias. La fotografía c) muestra el arroyo en una creciente y la acción de la vegetación sobre el escurrimiento.

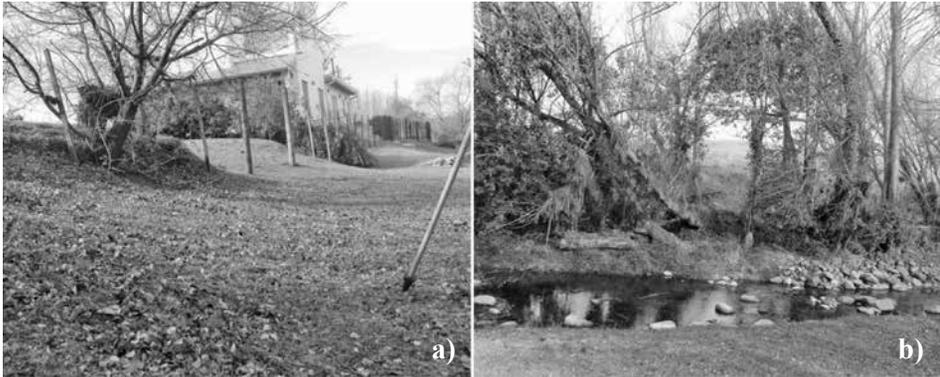
Figura 4. Funcionalidad de la llanura de inundación

El último parámetro a analizar es la llanura de inundación (p3) ya que entre las múltiples funciones que tiene, regula los caudales de crecida reduciendo la energía y favoreciendo las conexiones ecológicas entre cauce y ribera. En el caso del tramo seleccionado la llanura de inundación presenta restricciones antropogénicas que afectan el comportamiento del agua durante las crecidas extraordinarias (fig. 4) Estas restricciones están en relación con la instalación de viviendas y un uso de suelo recreativo.

En la fotografía a) se observa las viviendas construidas sobre la llanura de inundación. En la fotografía b) se presenta un ejemplo de la vegetación introducida (*Populus alba*).

El impacto más importante en este tramo fluvial es el producido por la instalación de viviendas sobre una de las márgenes ya que dificulta la dinámica lateral normal. La calidad hidrogeomorfológica se mejoraría alejando o eliminando los obstáculos como por ejemplo disminuyendo la instalación de viviendas y las actividades recreativas de la zona ocupada por el cauce y las orillas. El Índice Hidrogeomorfológico se continuará aplicando en distintos tramos del arroyo para obtener una valoración de todo el curso fluvial y en distintos afluentes para realizar comparaciones a los efectos de determinar el estado ecológico de la cuenca en su totalidad.

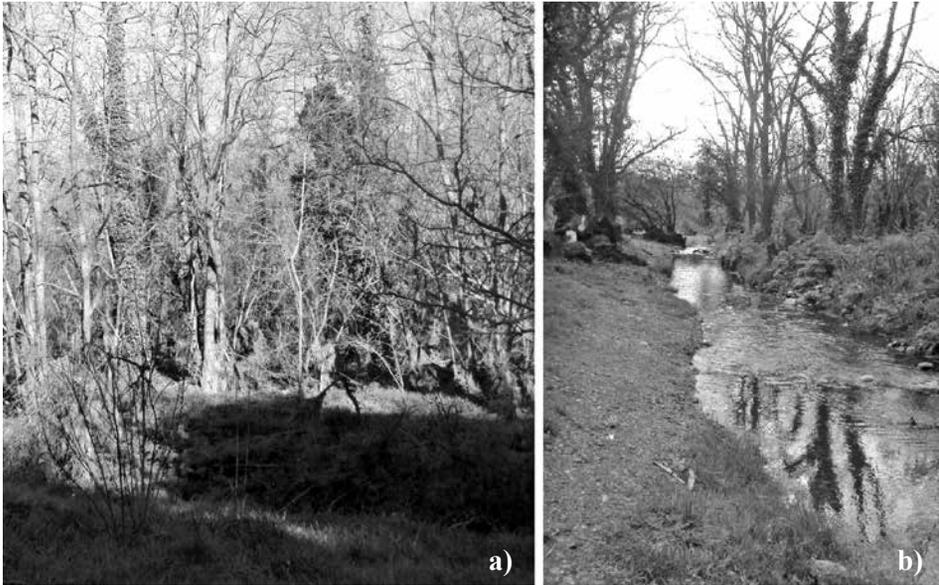
Figura 5. Naturalidad del trazado y de la morfología en planta

Con respecto a (p1) el cauce se encuentra modificado por la acción antropogénica debido a la realización de un canal artificial para atenuar los efectos de las crecidas ordinarias. Este canal se encuentra con agua durante la mayor parte del año (fig. 5). Es la única modificación que presenta el cauce y afecta a menos del 10 % de la longitud del tramo.

En la fotografía a) se observa el canal artificial y el cauce natural. En la fotografía b) se observa el canal artificial.

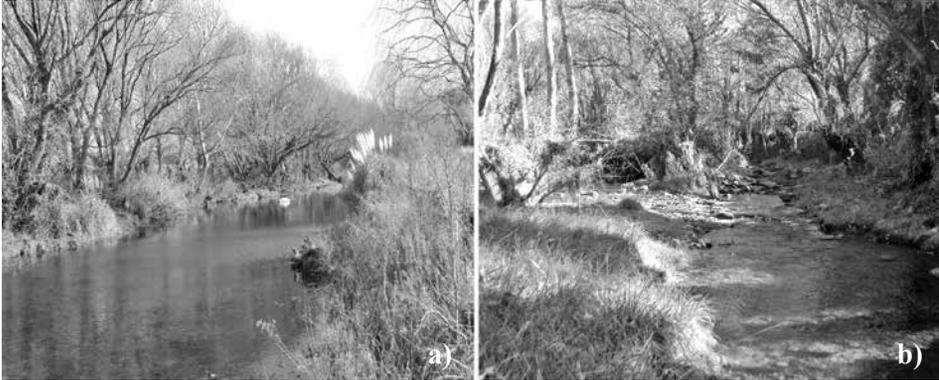
Figura 6. Riberas naturales

Respecto a (p3) se conserva la estructura natural de las especies y predominan las herbáceas con una distribución continua. En trabajos previos se identificaron 12 especies herbáceas y 1 arbórea como las representativas del área de ribera. Las predominantes fueron: *Cortaderia selloana* y *Cynodon dactylon* mientras que en menor cantidad se encontraron *Populus spp.*, *Galium broterianum* y *Carduus thoermeri*. En lo que concierne a la naturalidad (fig. 6) las especies se encuentran adaptadas al medio ribereño detectándose algunas invasoras. Existen diferentes usos de las riberas por parte de la población que genera alteraciones leves.

En la fotografía a) y b) se observan las riberas en estado natural.
